# TECHNICAL SERVICE POINTER

Technical Service Pointer #: W10758831B  
Action Required Informational/Mandatory

## IKEA, KitchenAid, Maytag & Whirlpool Single Evaporator, French Door Refrigerators

Frost build up on the interior walls of the freezer section.

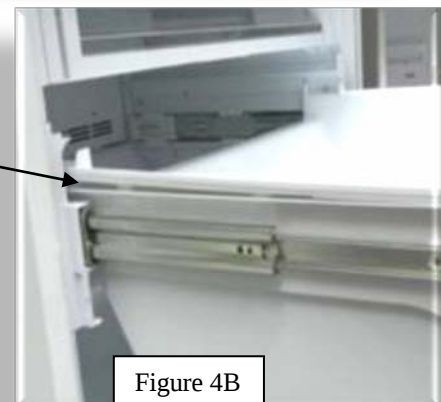
Look at the seam between the bottom of the freezer basket flange and the rail mount on either side of the lower freezer basket. If the seam is gapping towards the rear as shown, the basket hooks are probably dislodged.

Gap in seam between basket flange and rail mount

To correct the problem the freezer door must be removed and the lower basket hooked over the back of the steel T-brackets before reassembling the door (Figure 4B). Please inspect the basket for proper fit after installing the door.
