# TECHNICAL SERVICE POINTER

Technical Service Pointer #: W10758831B  
Action Required Informational/Mandatory

## IKEA, KitchenAid, Maytag & Whirlpool Single Evaporator, French Door Refrigerators

Frost build up on the interior walls of the freezer section.

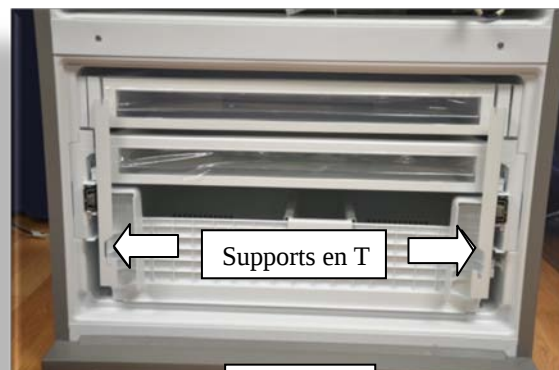
Figure 5

4. Détérioration de l'ensemble adaptateur/glissière  
Retirer le tiroir de congélation et vérifier les supports en « T ». Voir la figure 5.

Si les supports ne sont pas entièrement rétractés, remplacer les ensembles glissière/adaptateur sur le côté gauche et le côté droit.

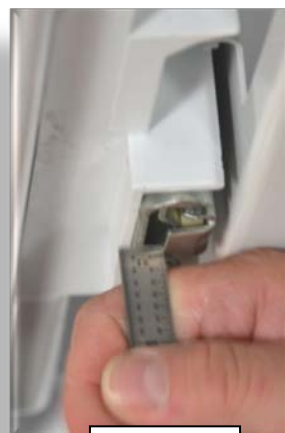
Figure 5A

Les supports doivent être entièrement fermés aussi bien du côté gauche que du côté droit (Figures 5A et 5B).
